**AVALIAÇÃO DOS IMPACTOS AMBIENTAIS DA MINERAÇÃO DE AGREGADOS
PARA CONSTRUÇÃO CIVIL: ESTUDO DE CASO DE UMA PEDREIRA DA REGIÃO
METROPOLITANA DE GOIÂNIA.**

Programa de Pós-Graduação stricto sensu em Tecnologia de Processos Sustentáveis do IFG (PPGTPS- IFG) - Dissertação de Mestrado Profissional. Área de Concentração: Tecnologia de Sistemas de Produção Limpa. Linha de Pesquisa: Modelagem de Sistemas Ambientais.

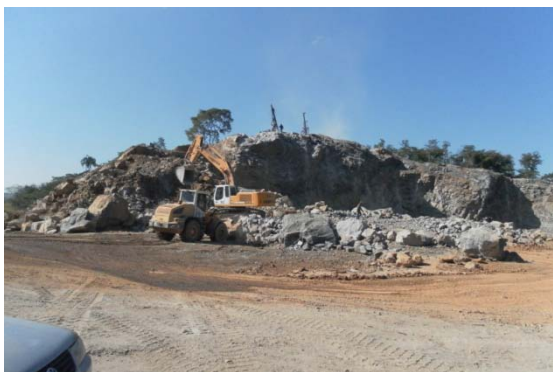
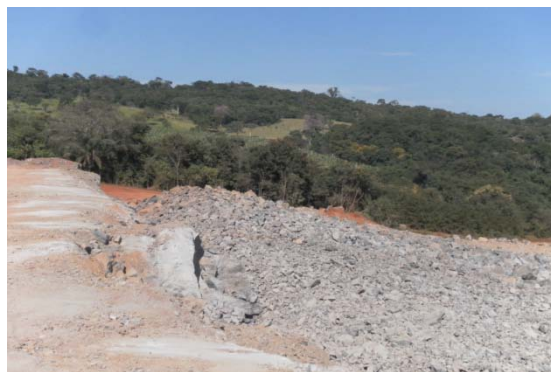
Analisando o layout do empreendimento nota-se que praticamente toda a sua área sofreu alteração antrópica. O local da mina (Figuras 23 e 24) teve a vegetação retirada e a camada estéril foi decapeada para exposição do minério. A área da usina (Figuras 25 e 26) teve o solo compactado e nivelado para que fosse possível sua montagem, assim como uma vasta área em seu entorno, da garagem/oficina e pátio (Figuras 27 e 28) para que os tratores e caminhões pudessem manobrar para carregamento e manutenção. Nestes locais, como o solo foi compactado ou retirado a proporção das águas das chuvas infiltradas em relação a escoada é muito menor que em ambiente sem alteração do solo ou com alteração moderada. Considerando essas áreas e as características topográficas, identifica-se grande propensão a ocorrência de algumas situações danosas ao meio, pois aliada ao sentido de construção das vias internas de tráfego, que inevitavelmente acaba tendo certo declive, possibilita a concentração e direcionamento das águas precipitadas, conferindo um alto poder de erodibilidade e de transporte de materiais poluentes anteriormente citados.

Figura 23 – Frente de lavra superior (visão frontal)

Figura 24 – Frente de lavra inferior (visão panorâmica)

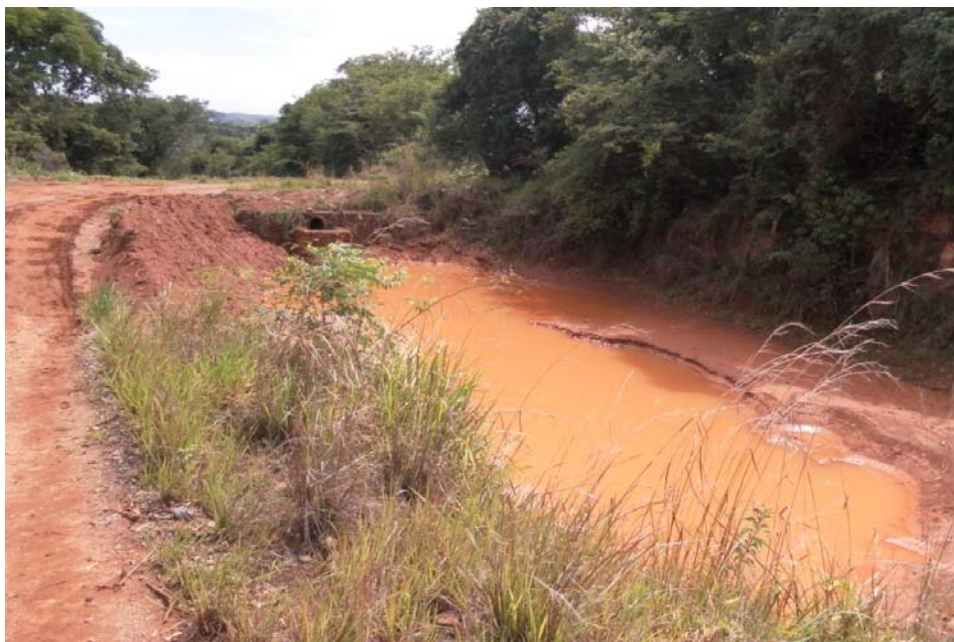
No local onde havia a erosão, entre os anos de 2006 e 2009, foi identificada a obra desenvolvida para sua contenção, vide Figura 29. Trata-se de um sistema constituído por três valas separadas por duas barreiras de concreto e rocha, conectadas por manilhas também de concreto. O intuito da obra é que as enxurradas sejam direcionadas para essas valas fazendo com que sua velocidade seja minimizada, e posteriormente acumuladas em uma represa construída em uma posição topográfica abaixo desse sistema, entre as cotas 810 e 815 metros. No entorno das valas há ocorrência de vegetação arbustiva e arbórea, o que também contribui para a quebra da energia das águas escoadas, além de dar maior estabilidade aos solos das margens. Já nas bordas da represa de contenção há intercalação de capim com solo exposto.

Figura 29 – Sistema de drenagem. Vala de captação das enxurradas.

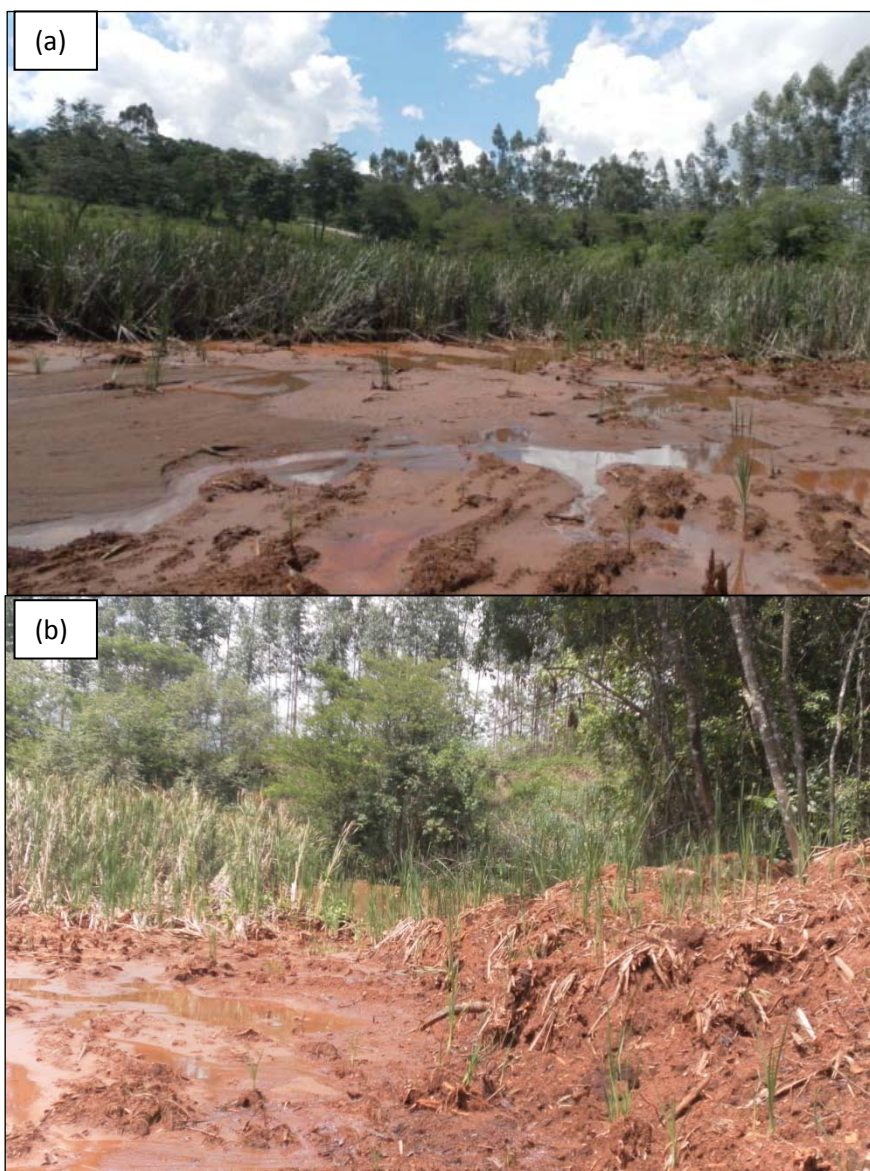
Junto a drenagem foi confirmada a suspeita levantada via imagens de satélite de que a represa, antes localizada na travessia da via de acesso sobre o córrego, foi de fato assoreada pelo solo desagregado pelo processo erosivo. Como a margem leste da drenagem manteve-se isolada desde que a empresa adquiriu a área isso propiciou a vegetação uma condição de se adensar. Sobre a área que sofreu o assoreamento, por apresentar solo muito úmido, acabou se desenvolvendo espécimes vegetais do tipo gramíneas características de veredas (Figura 30).

andamento realizada pela empresa na área onde havia a represa assoreada pela erosão anteriormente citada. Uma máquina retroescavadeira retirava a vegetação e escavava o leito da drenagem soterrada, utilizando o sedimento extraído para construção de aterros laterais a fim de provocar novamente o represamento na área (Figura 30). Obra sem autorização da Semarh, segundo relato do técnico. Em visitas posteriores foi identificada o abandono de tal intervenção e sem qualquer ação de recuperação ao dano provocado.

Figura 30 - Interferência na área da represa assoreada. Direção das Fotos: (a) – Norte; (b) – Leste.

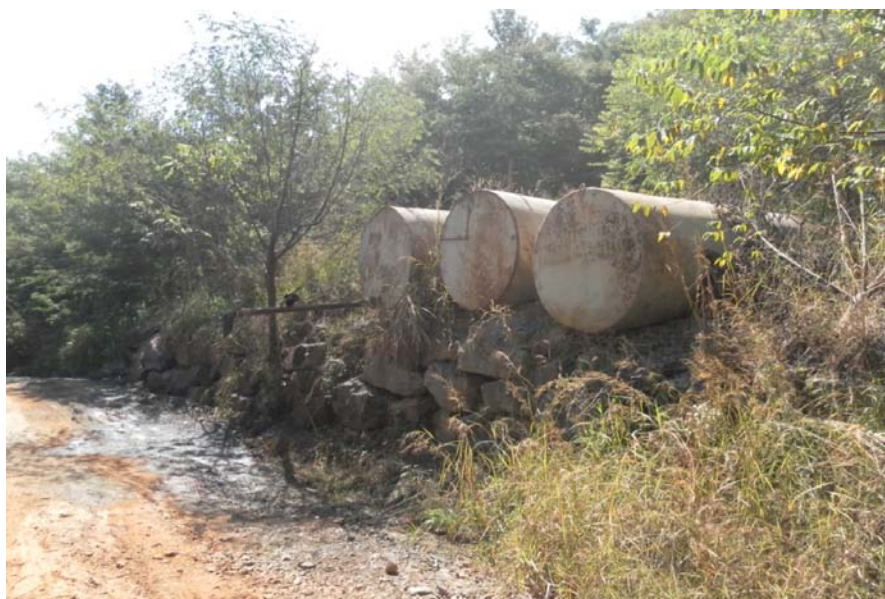
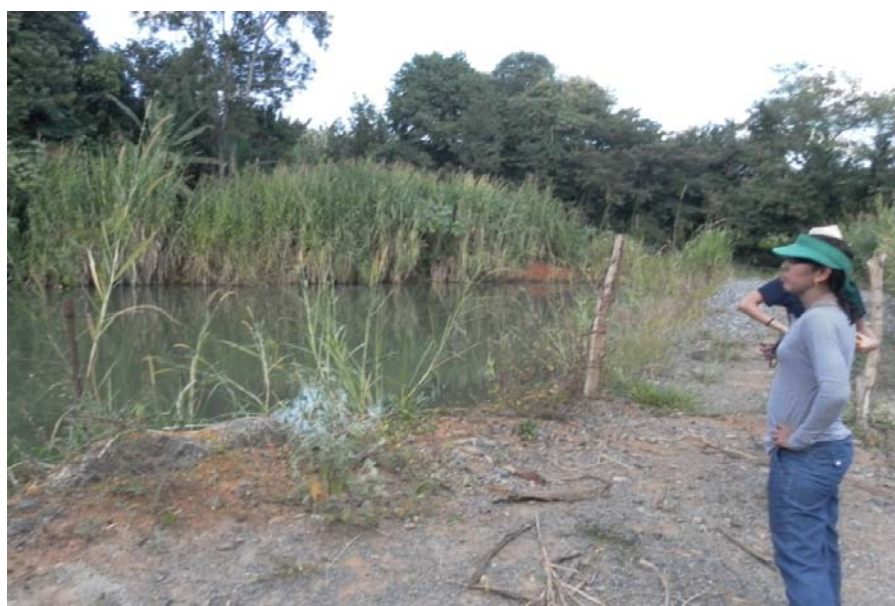
No dia 23 de maio de 2014 (Pesquisa de campo 04) já foi possível identificar o sistema de abastecimento que estava em construção já concluído (Figuras 31 e 32). Foi construída tubulação que coleta a água na mesma represa e a transfere por força gravitacional, sem necessidade de bombeamento mecânico, para um sistema de armazenamento e abastecimento de caminhões constituído de quatro tanques interligados por mangueiras e controladas por válvulas de fechamento de fluxo (Figura 31).

Figura 31 – Tanques de armazenamento e abastecimento de água

Figura 32 – Represa de abastecimento de água para o empreendimento

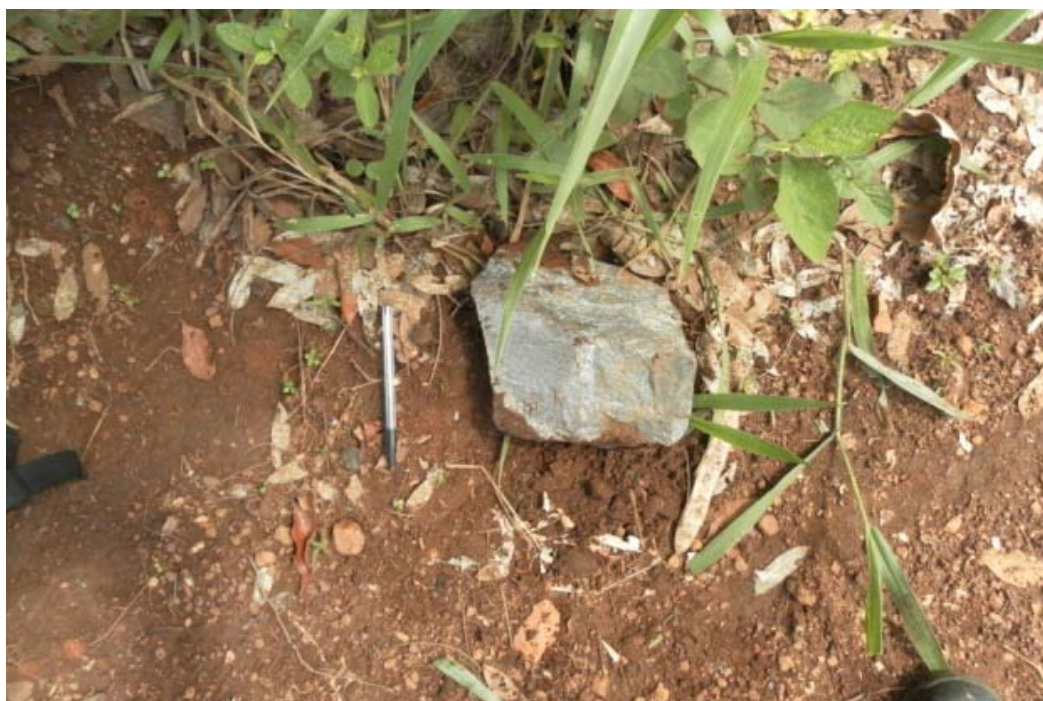
Figura 35 –Fragmento de rocha lançado a sul da mina pelo desmonte das frentes de lavra.

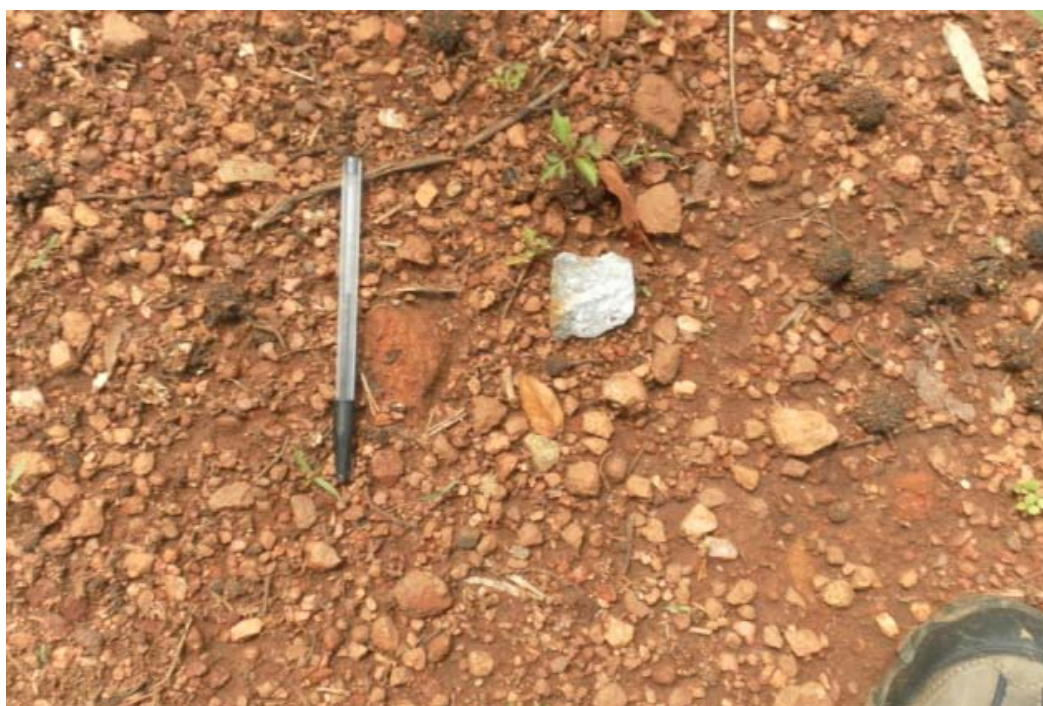
Figura 36 – Fragmento de rocha lançado a sul da mina pelo desmonte das frentes de lavra.

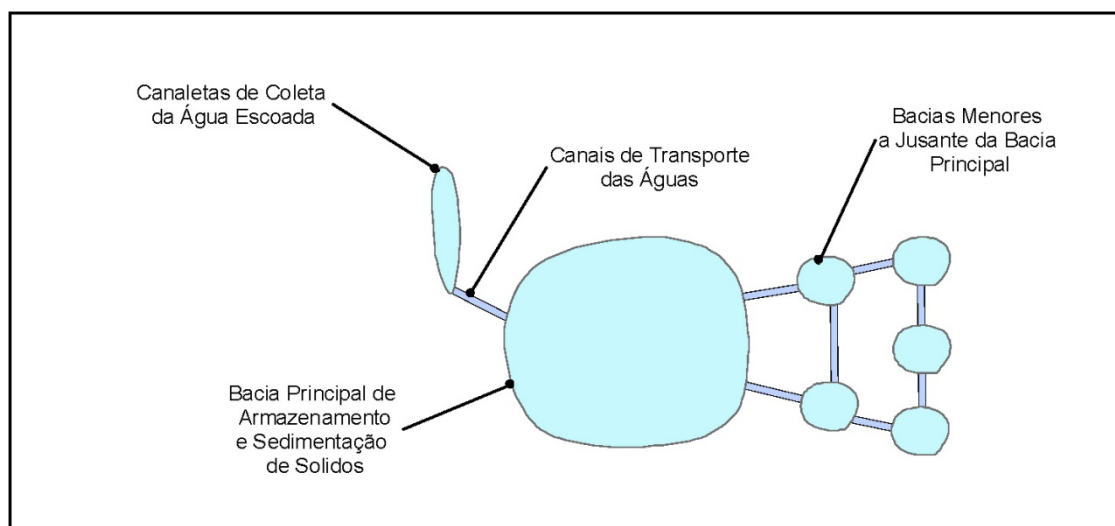
Figura 41 – Esquemática proposta das bacias de contenção e acumulação de água da pedreira

A bacia de contenção está localizada em uma cota bem próxima a drenagem, sendo que nessas regiões normalmente a água retida demora mais para infiltrar pela proximidade do lençol freático com a superfície. Sendo assim o desenvolvimento de uma serie de bacias acumulando tanto quanto fosse possível da água escoada da área do empreendimento para aproveitamento pela própria pedreira reduziria consideravelmente a dependência da coleta na represa, que é abastecida pela drenagem. A disposição dessas bacias deveria ser de tal modo que a primeira a receber as enxurradas fosse de maior dimensão, possibilitando a sedimentação de material solido transportado, e a partir desta ocorresse o abastecimento das outras a jusante, interligadas entre si para que ocorresse com facilidade o controle de nível como medida de segurança (Figura 41).
